西中学校校庭貯留施設

2017年7月14日　貯留状況

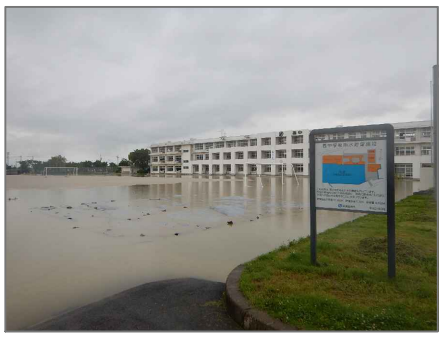
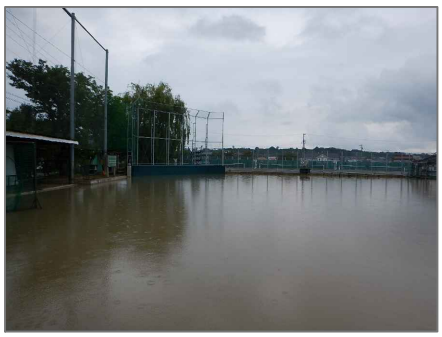
2017年7月14日午後1時頃の様子

今回の降雨では、グラウンド表面に約1,590m3の雨水を
一時的に貯留し、下流への影響を抑制しました。

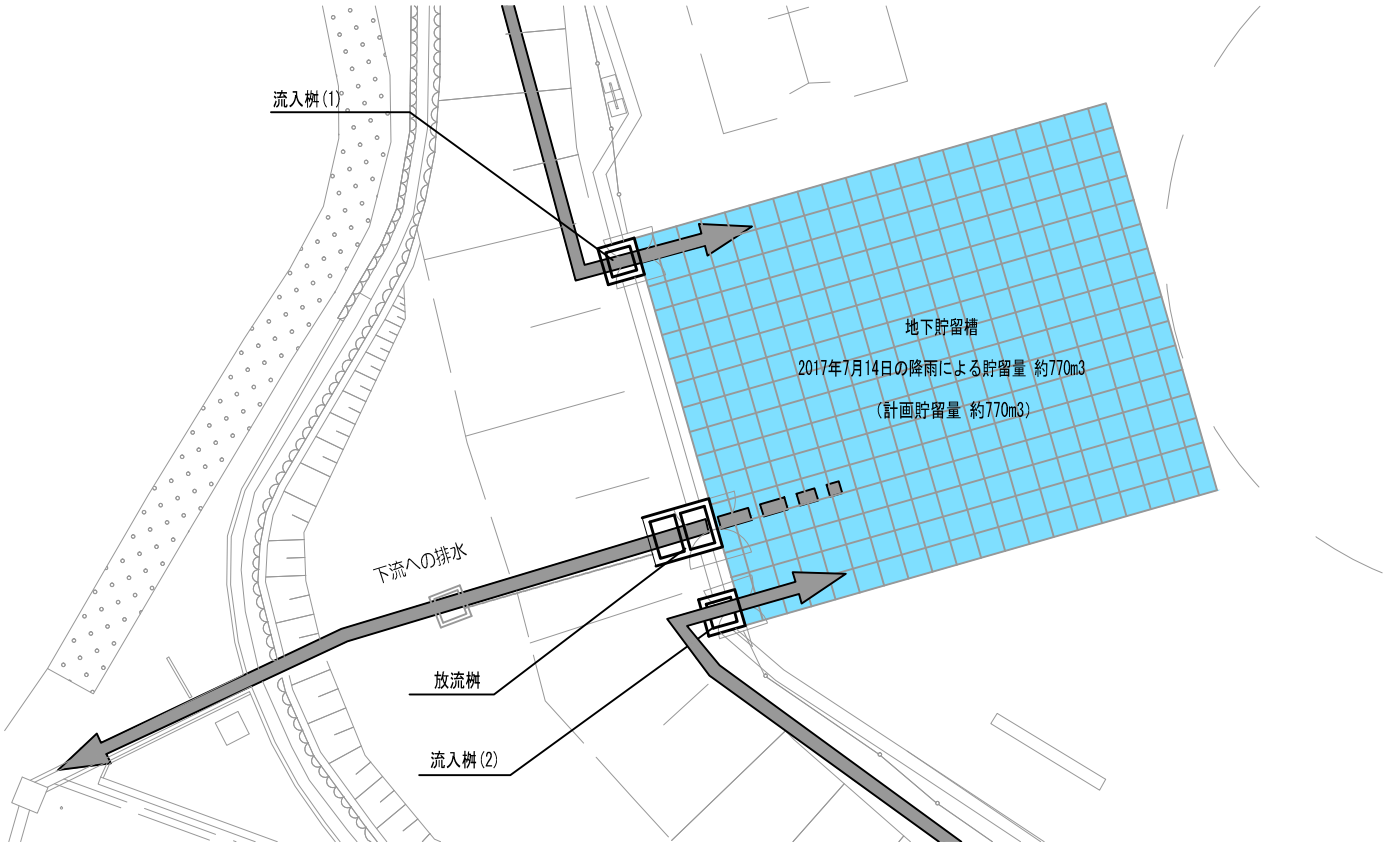
2017年7月14日午後2時頃の様子

今回の降雨では、地下貯留槽内でほぼ最大貯留量の約2.6mの深さまで水が溜まり、
約770m3の雨水を一時的に貯留し、下流への影響を抑制しました。

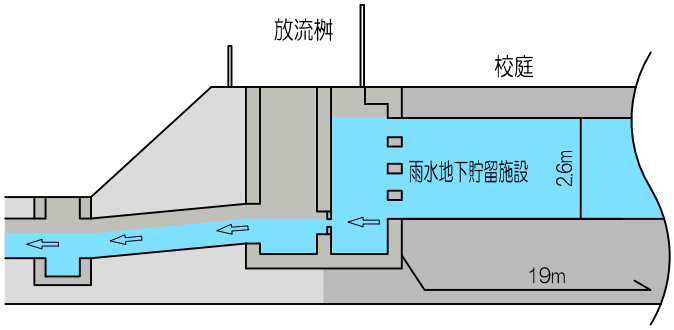
放流桝の絞り口の状況

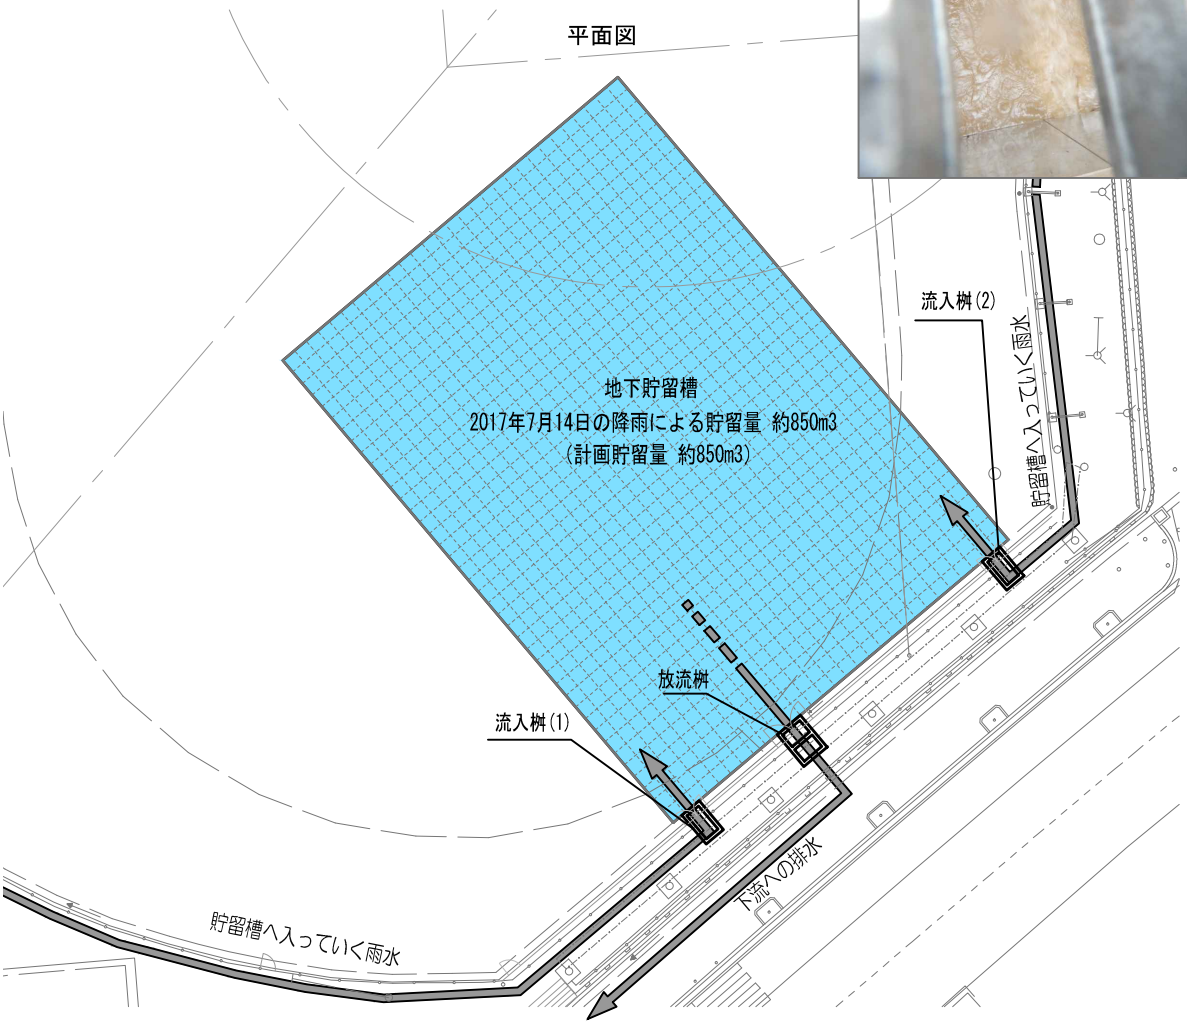
2017年7月14日午前10時頃の様子

今回の降雨では、地下貯留槽内でほぼ最大貯留量の約0.8mの深さまで水が溜まり、
約850m3の雨水を一時的に貯留し、下流への影響を抑制しました。
