美濃加茂市における

フェロシリト問題について

近年各地で社会問題となっている
フェロシリトについて、
その概要と市内の状況を
お知らせします。

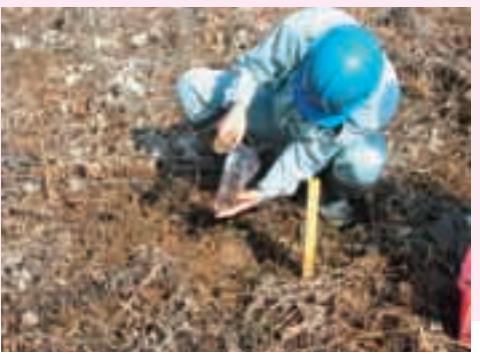
関係事業者により、牧野、蜂屋両地内いすれもフェロシリト混入改良土をビニールシートで覆い飛散流出防止を図ることで、地元説明会での要望などに基づき排水対策や安全措置が施されています。また、保管現場の状況については、行政も継続して監視活動を実施しています。
