岐阜県による対策内容 (可茂土木事務所)

加茂川総合内水対策

No	施設名称	事業主体
3. 6. 3 3)	加茂川河川改修	岐阜県

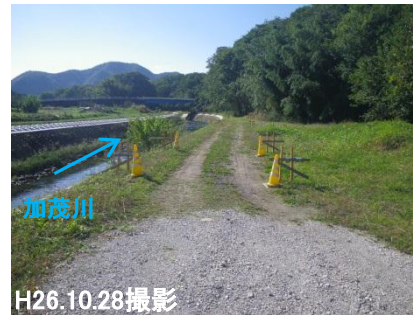
(施工前)

- (1) 目標
河川改修を実施することにより、平成22年7.15豪雨や平成23年台風15号豪雨と同程度の洪水流量を安全に流下させる。(注)
 - (2) 内容
築堤・河道掘削・護岸工
 - (3) 位置
築堤 左岸0.7k~0.8k 1.75k~1.85k 2.15~2.25k L=0.3km
右岸0.7k~0.8k 1.7~1.9k 2.15~2.25k 3.2~3.4k L=0.5km
掘削 0.2~0.7k 2.2~2.4k 2.7~2.8k 3.2~3.9k L=1.5km
 - (4) 施設規模
計画堤防高(HWL+0.6m)まで築堤(高さ0.4m程度)
計画河床高まで掘削(深さ0~0.6m程度)
 - (5) その他
河川の流水を阻害する河川内の竹木の伐開を行う
- 注) 木曽川本川の水位が低く、加茂川排水機場のゲートが閉まっていない場合に限られる。

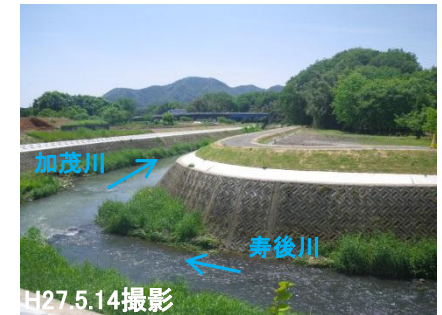
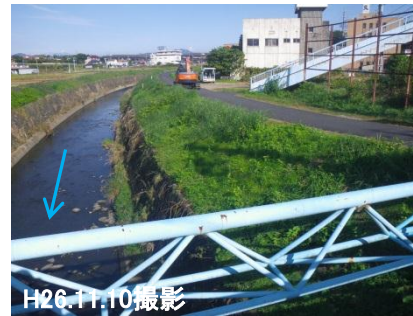
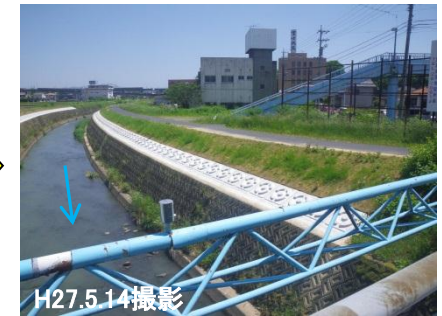
(施工後)

護岸嵩上状況

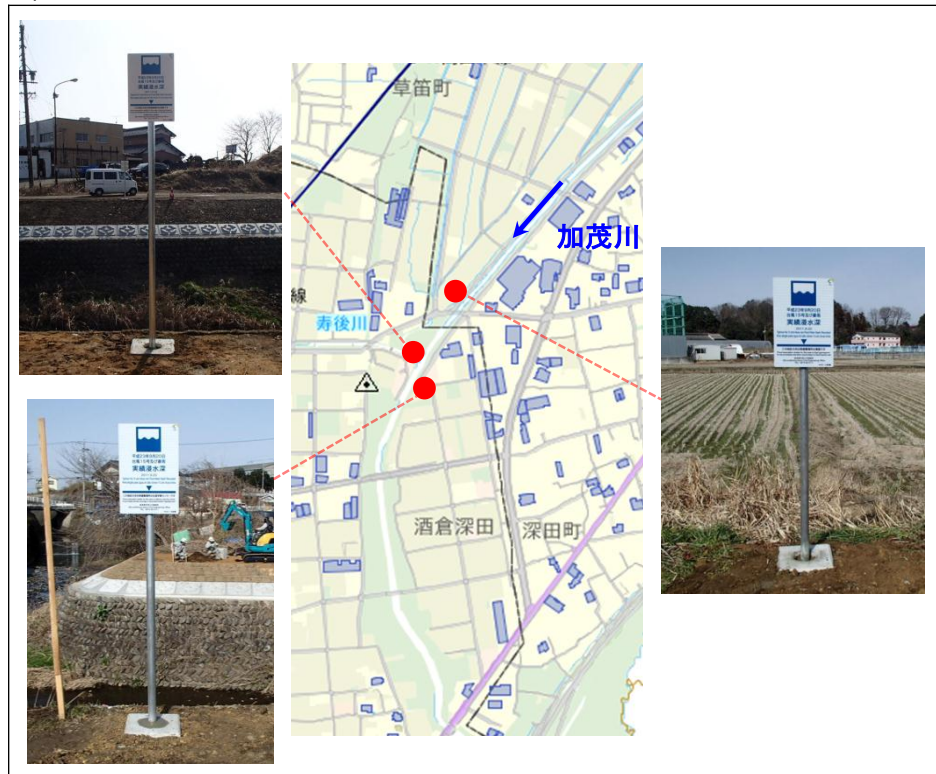
(実施箇所)

実績浸水深表示板の設置

岐阜県 N=10基、美濃加茂市 N=10基、坂祝町 N=6基
