岐阜県による対策内容と実績 (可茂土木事務所)

加茂川総合内水対策

No	施設名称	実施主体
3. 6. 3 3)	加茂川河川改修	岐阜県

■ 対策メニュー : 加茂川の河川改修(寿後川合流点まで)

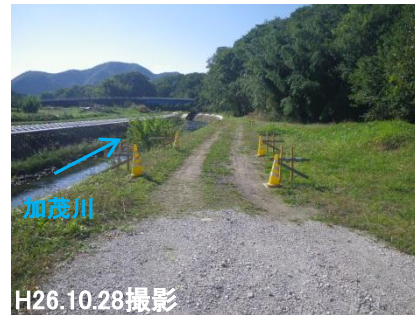
(施工前)

- (1) 目標
河川改修を実施することにより、平成22年7.15豪雨や平成23年台風15号豪雨と同程度の洪水流量を安全に流下させる。(注)
 - (2) 内容
築堤・河道掘削・護岸工
 - (3) 位置
築堤 左岸0.7k~0.8k 1.75k~1.85k 2.15~2.25k L=0.3km
右岸0.7k~0.8k 1.7~1.9k 2.15~2.25k 3.2~3.4k L=0.5km
掘削 0.2~0.7k 2.2~2.4k 2.7~2.8k 3.2~3.9k L=1.5km
 - (4) 施設規模
計画堤防高(HWL+0.6m)まで築堤(高さ0.4m程度)
計画河床高まで掘削(深さ0~0.6m程度)
 - (5) その他
河川の流水を阻害する河川内の竹木の伐開を行う
- 注) 木曽川本川の水位が低く、加茂川排水機場のゲートが閉まっていない場合に限られる。

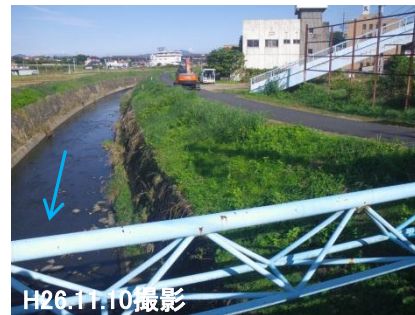
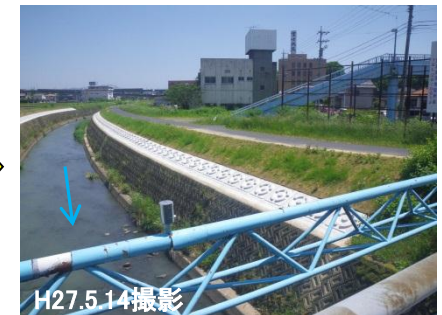
(施工後)

護岸嵩上状況

平成25年度 用地測量、
下流より河道掘削、護岸嵩上げ工事に着手
平成26年度 用地買収
河道掘削、護岸嵩上げ工事の実施
平成27年度 寿後川合流点までの改修工事が、5月に完成
平成28年度以降
寿後川合流点より上流の改修工事を順次実施中

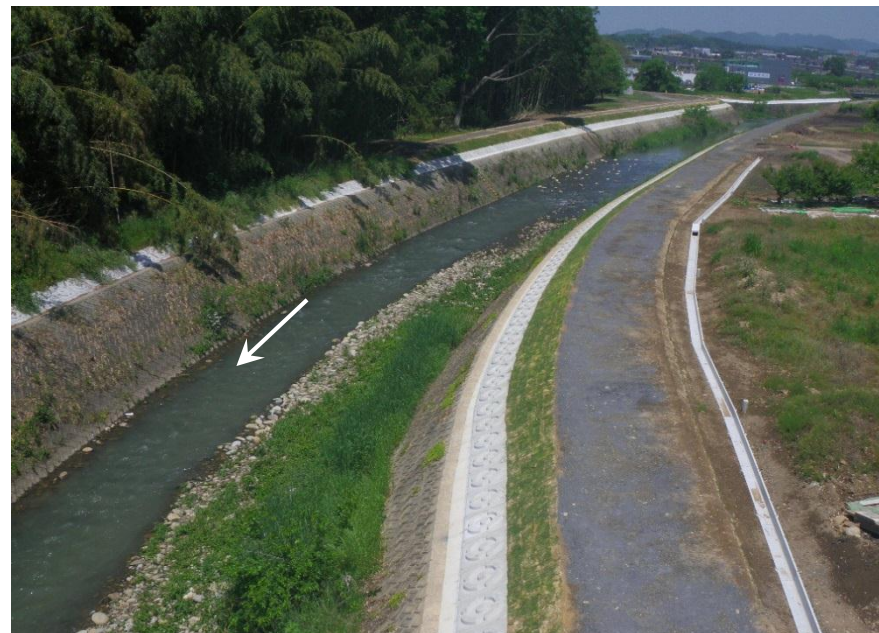
寿後川合流点下流付近 改修工事完成後

- 改修延長 (寿後川合流点まで) L=約0.7km
(寿後川～加瀬田川合流点) L=約3.1km
- 計画流量 (寿後川合流点まで) Q=190m³/s
(寿後川～加瀬田川合流点) Q=95～135m³/s
- 確率規模 1/10

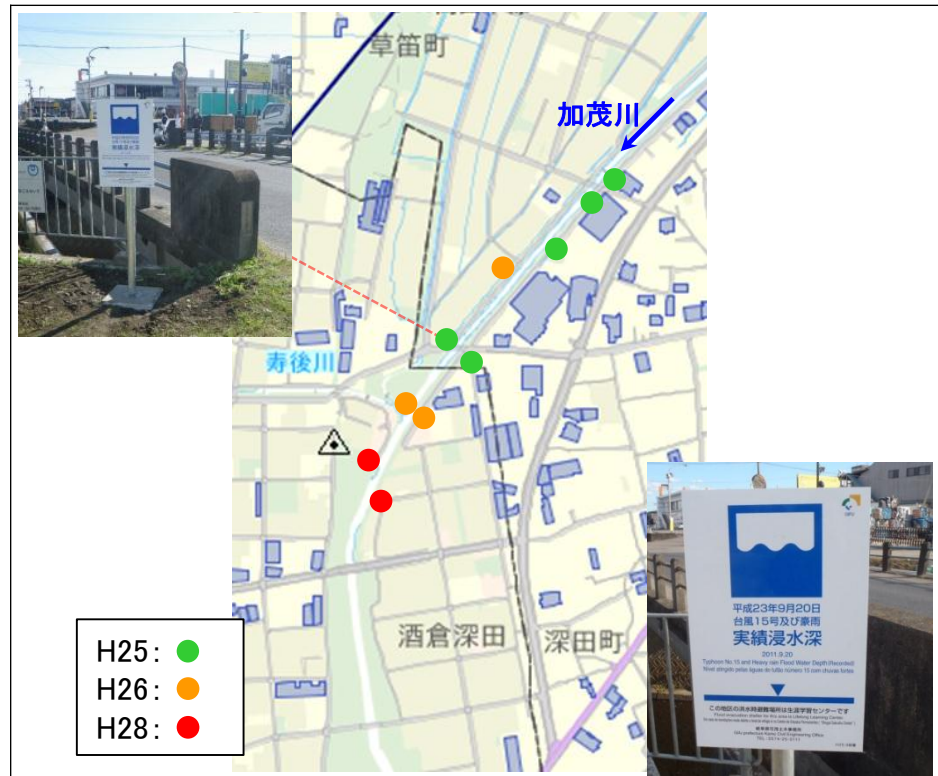
(実施箇所)

実績浸水深表示板の設置

加茂川浸水地域

岐阜県 N=10基、美濃加茂市 N=10基、坂祝町 N=6基

年次		H25	H26	H27	H28	H29	H30以降	備考(コメント)	全年度事業費
施設整備	アクションプログラム	5ヶ所(県)	3ヶ所(県)	2ヶ所(県)				平成25年加茂川沿いに5ヶ所設置 平成26年加茂川沿いに3ヶ所設置	
	最新の実施工程							平成28年加茂川沿いに2ヶ所設置
